# Results of the permafrost investigation of road (A case study of the Tsagaannuur-Ulaanbaishint route)

**Keywords:** *Permafrost, Thermosyphon, Road embankment, Tsagaannuur-Ulaanbaishint*

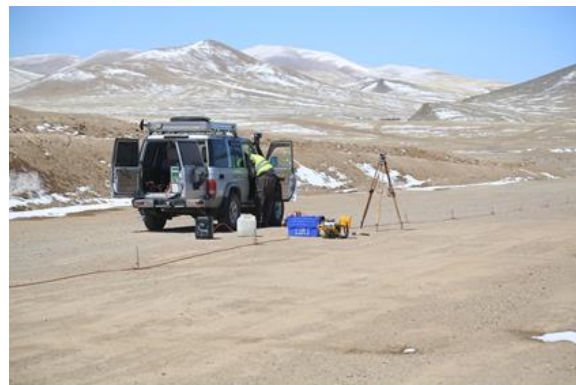
Зураг 2. K13+600:K13+800 зурвас

Тухайн зурвас хэсэг нь Улаанбайшинт чиглэлд нийт 200 м урттай ба гадаргын хувьд уулын зүүн хажуугийн тачир ургамал бүрхэвчтэй налуу багатай бэл хормойн хэсэгт оршино (Зураг 2).

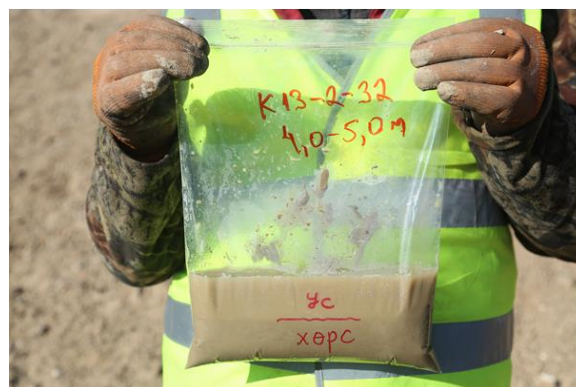
Тухайн зүсэлтийн дагуу гадаргаас 2.5-3.0 м хүртэлх гүнд улирлын гэсэлтийн давхарга бол түүнээс доош мөсжилт ихтэй цэвдэг үргэлжилэн оршино. Энэ K13-2 зүсэлтийн дунд хэсэгт цооног өрөмдөж хөрсний дээж авч чийгшилт, эзэлхүүн жин, гэсэлтийн чөлөөт суулт, ширхэгийн бүрэлдэхүүн зэрэг үзүүлэлтийг хээрийн нөхцөлд болон лабораторын нөхцөлд тодорхойлсон. Өрөмдөлтөөр шаргал өнгийн элсэн чигжээстэй хайрган хөрс зонхилох бөгөөд дээрх зүсэлтийн дагуу 3 цооног өрөмдөхөд 2-3.1 метрийн хооронд цэвдгийн дээд хил илэрнэ. Замын хажуу талд байгалийн нөхцөлдөө орших цэгт өрөмдөж үзэхэд 0.1 м-ээс хөлдүү эхэлсэн боловч ажиглалтаар улирлын гэсэлтийн давхарга 3.1 метрт оршино. Өөрөөр хэлбэл энгийн байгалийн нөхцөлдөө газар гадаргаасаа 3.1 м гэсдэг байна. Цооног бүрт улирлын гэсэлтийн давхаргын доор мөсжилт ихтэй цэвдэг хөрс илрэх бөгөөд эвдрээгүй бүтэцтэй хөрсний нягт нь 1.1-1.76г/см<sup>3</sup>, чийгшилт нь 26.51-76.92%, 3 м гүнд 6 см зузаантай цэвдэг хөрс гэсэх үед 0.5 см гэсэлтийн чөлөөт суулттай байхаар тус тус үзүүлэлттэй байна. 3 метрээс доош гүнд гэсэлтийн чөлөөт суулт илүү ихтэй байхаар байгаа ба мөс:хөрсний харьцаа зарим хэсэгт 77:23 байна. Өөрөөр хэлбэл зарим гүнд цэвэр мөсний үеүүдтэй болно (Зураг 5).

Зураг 5. K13-2 цооногийн 4-5 м гүний дээжид гэсэлтийн чөлөөт суултийг хээрийн нөхцөлд тооцоолсон байдал

Асфальтан хучилт хийгдээгүй байх үед цэвдгийн гэсэлтийн нөлөөгөөр ухмал ухсан хэсгүүдэд хэд хэдэн суулт өгсөн мөн тухайн хэсгүүдээс авсан дээжүүдэд анализ хийхэд мөсний агууламж нь хөрсний агууламжаасаа 3 дахин их байсан нь (мөс:хөрс 77:23) тухайн автозамын доорх цэвдгийг хамгаалах зайлшгүй шаардлагатай байна.

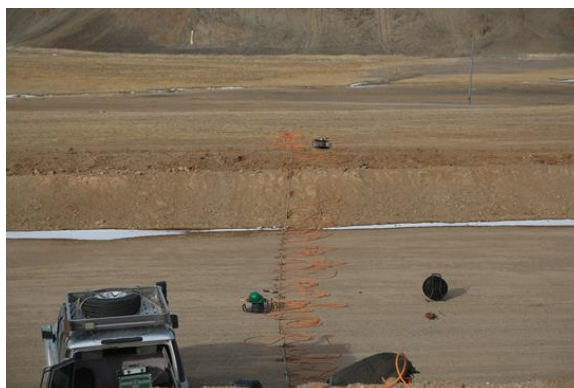
**Зураг 6.** K14+360:K14+500 зурвас

Тухайн зурвас нь Улаанбайшинт чиглэлд нийт 160 м урттай ба гадаргын хувьд баруунаас зүүн тийш чиглэсэн жижиг голын хойд талын дэнжийг хамран орших ба тачир ургамал бүрхэвчтэй. Байгалийн

өөрийн гадаргад физик-геологийн үйл явц, үзэгдэл болох нохойн хонхор ажиглагдах бол зам тавихаар ухсан хэсэгт гадарга дээр цэвдгийн гэсэлтийн суулт ажиглагдана (Зураг 6).

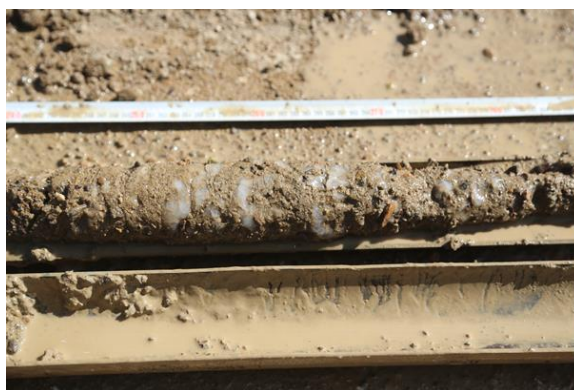
Тус зурваст өрөмдсөн цооногт 0-8 м хүртэлх гүнд шаргал өнгийн элсэн чигжээстэй хайрган хөрс цэвдэг төлөвт нилээдгүй мөсжилттэйгээр орших бол 8 м-ээс доош гүнд босоо болон налуу мөсний судал үеүүдтэй нуурын гаралтай саарал өнгийн шавранцар хөрс хөлдүү төлөвт оршино. Өрөмдөлтөөр мөсжилт ихтэй цэвдэг хөрс илэрсэн бөгөөд зарим хэсэгт цэвэр мөсний үетэй (Зураг 7).

**Зураг 7.** K14+360:K14+500 зурваст өрөмдсөн цооногийн мөсжилт ихтэй дээж

Хөрсний 2.8 м-ийн гүний чийгшилт 31.1%, 5-7 м-ийн гүний эвдрээгүй бүтэцтэй дээжний нягт 2.26-2.36г/см<sup>3</sup>, 3-7 м-ийн гүний температур -2.25°C ~ -2.8°C хооронд тус тус байв.

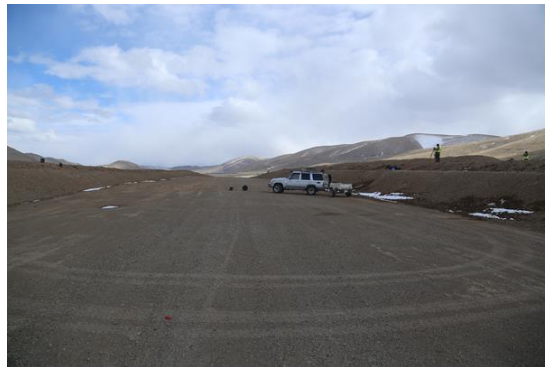
Зураг 8. K15+160:K15+300 зурвас

Тухайн зурвас нь Улаанбайшинт чиглэлд нийт 140 м урттай ба гадаргын хувьд уулын зүүн хажуугийн тачир ургамал бүрхэвчтэй налуу багатай бэл хормойн хэсэгт оршино. Байгалийн өөрийн гадаргад янз бүрийн физик-геологийн үйл явц, үзэгдэл ажиглагдахгүй ч гэсэн зам тавихаар ухсан хэсэгт гадарга дээр цэвдгийн гэсэлтийн суулт ажиглагдана (Зураг 8).

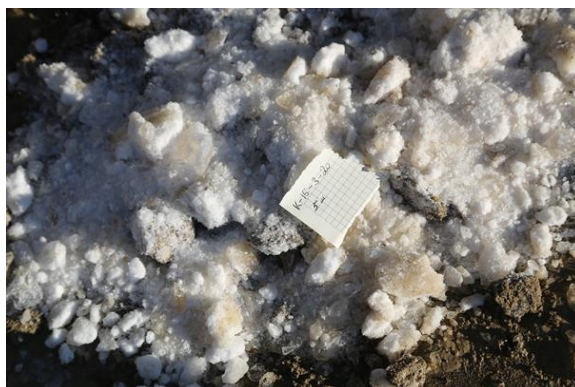
Эдгээр цооногт мөсжилт ихтэй, зарим гүнд цэвэр мөстэй тул чийгшилтийн дээж аваагүй бөгөөд зөвхөн чөлөөт суулт, нягт, температур зэргийг тодорхойлсон болно (Зураг 10). Байгалийн нөхцөлд өрөмдсөн цооногийн 3-5 м гүний хөрсний нягт 1.81-2.3 гр/см<sup>3</sup> бол замын ухмалд өрөмдсөн цооногуудад хэмжсэн температураас үзэхэд 4-6 м-ийн гүний температур нь 2022 оны 5 сарын 5-ны байдлаар -4.1°C ~ -4.7°C хооронд байна.

**Зураг 10.** K15+160:K15+300 зурвас хэсэгт өрөмдсөн цооногийн 5м гүний дээж
