The study of heavy metal contamination of groundwater and surface water near Erdenet ore mining

Эрдэнэтийн уурхай орчмын газрын доорх болон гадаргын усны хүнд металлын бохирдлын судалгаа

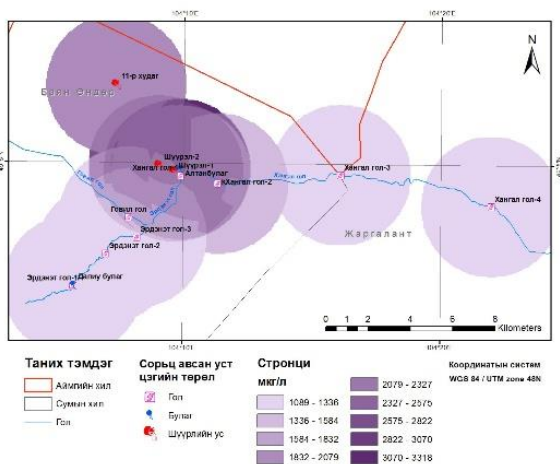
Зураг 1. Гадаргын усны Sr тархалт

Тархалтын зургаас харахад гадаргын усанд стронци (Sr) 1000 мкг/л-ээс их агууламжтай, хамгийн их утга Алтанбулаг (дундаж 3318 мкг/л) болон шүүрлийн (дундаж 2705 мкг/л) усанд илэрч Хангал голын усанд нөлөөлж байгаа нь харагдаж байна (Зураг 1). Молибден (Mo) шүүрэл болон Алтанбулгийн усанд өндөр, бусад цэгт бага агууламжтай байна (Зураг 2). Алтанбулгийн усанд молибден болон стронци (Sr) өндөр тархалттай байгаа нь хаягдлын далангийн шүүрлийн ус нөлөөлсөн гэж үзэхээр байна.

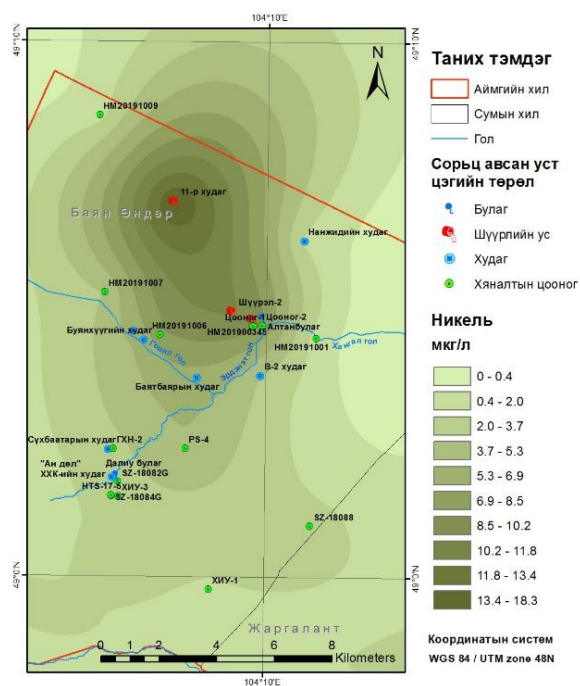
Зураг 12. Газрын доорх усны Ni тархалт

Зөөлөн цагаан (Cd) далангийн шүүрлийн ус, 11-р худаг, далангийн хөлийн бүсийн цэгүүдэд өндөр тархалттай, Ni 11-р худгийн усанд хамгийн өндөр (18.25 мкг/л), далангийн шүүрлийн ус, түүний доор байрлах хөлийн бүсийн уст цэгүүдэд ойролцоогоор 9-11 мкг/л агууламжтай байна. Мөн далангийн баруун талын НМ20191006 цооногт 10 мкг/л буюу харьцангуй өндөр агууламжтай байна (Зураг 11, 12).

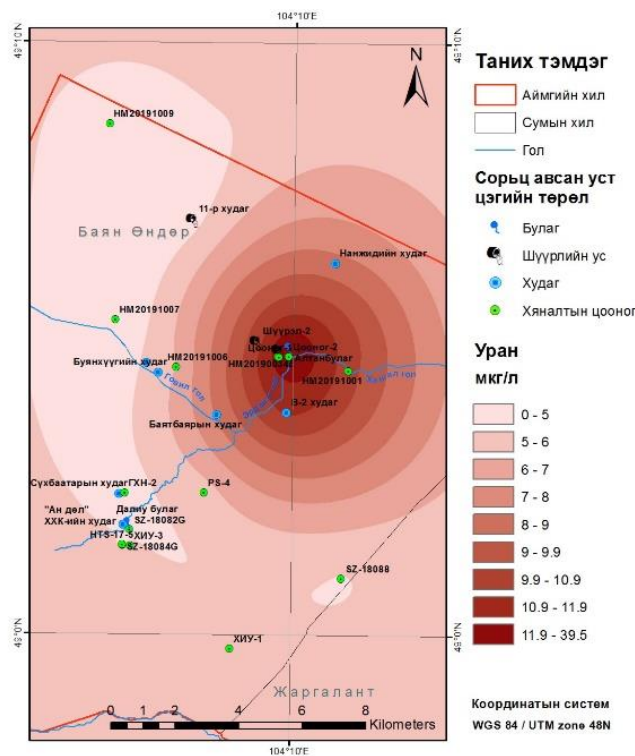
Зураг 13. Газрын доорх усны U тархалт

Зураг 13-аас харахад хаягдлын далангийн хойно байрлах НМ20191009 цооногийн усанд уран (U)-ы агууламж хамгийн бага 0.030 мкг/л, Алтанбулгийн усанд хамгийн өндөр буюу дунджаар 39 мкг/л байгаа бол далангийн доор байрлах цооногуудын усанд дунджаар 11.7 мкг/л, ТВ-2 худгийн усанд 19.4 мкг/л буюу харьцангуй өндөр байсан. Эндээс харахад судалгааны талбайн зүүн зүг рүү өндөр тархалттай байна.
